# Compte rendu de l'activité exercée par l'État en 2020 et 2021 sur les digues domaniales de protection contre les crues de la Loire

Communauté de Communes  
Sud Nivernais  
29 septembre 2021

# I – Le système d'endiguement de Decize

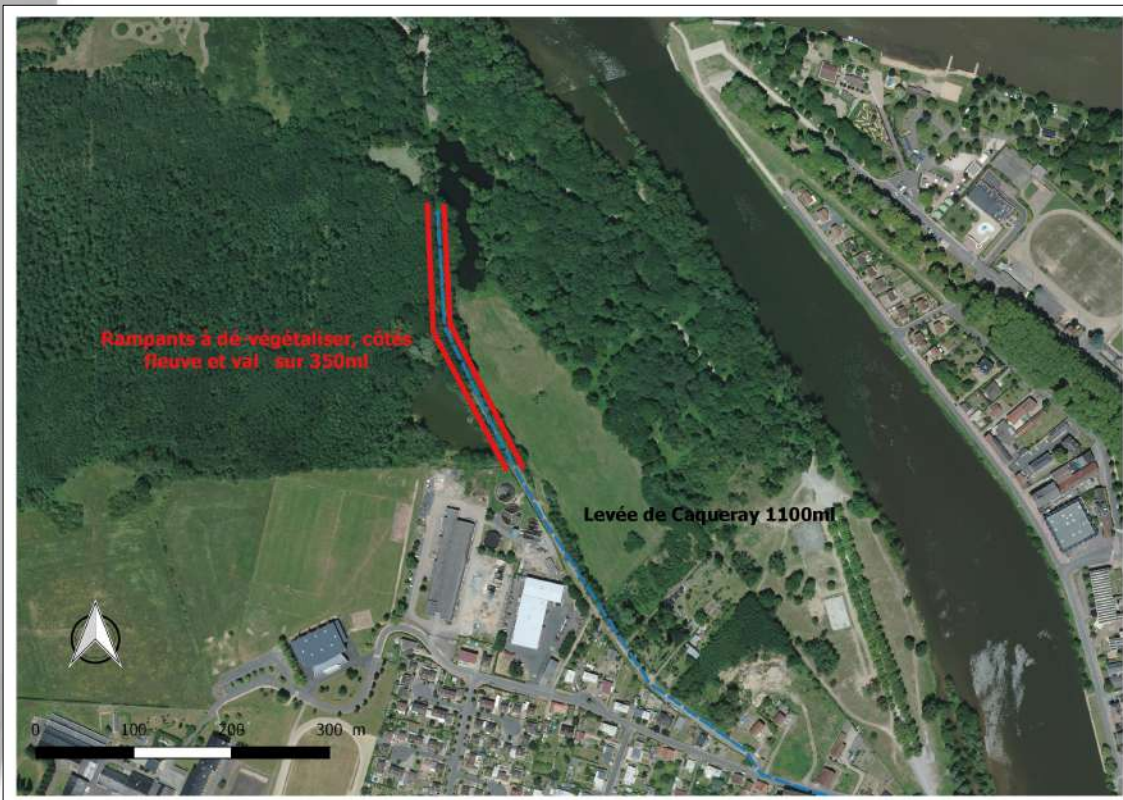
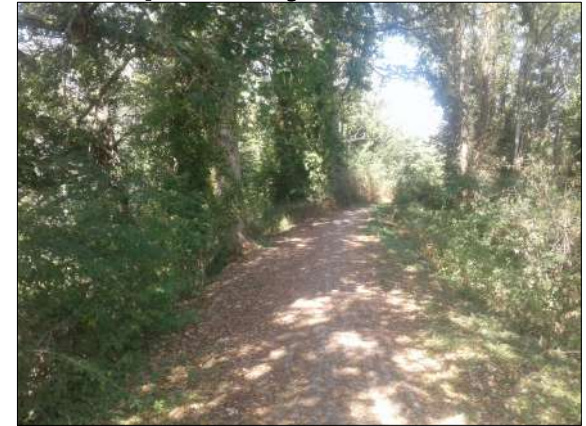
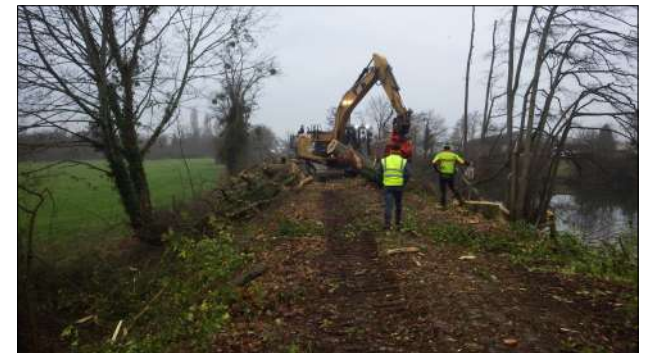
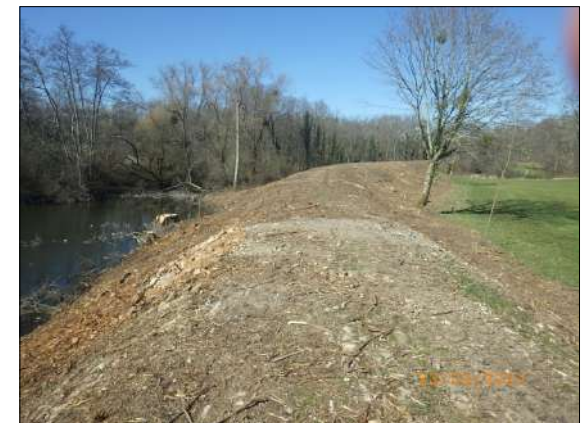
## Travaux de dé-végétalisation – levée de Caqueray

✓ 2021 - Entreprise BBF (16 032 €)

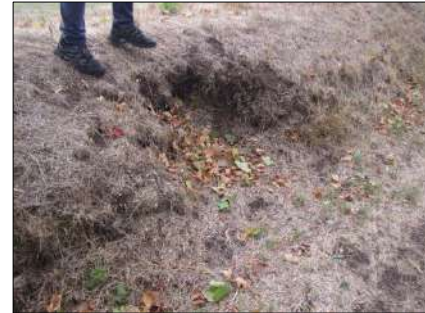
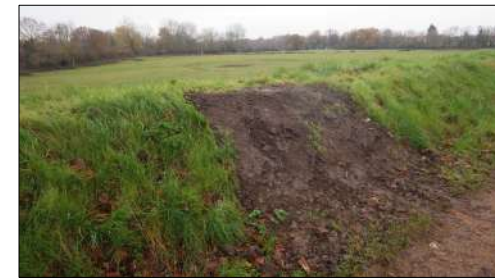
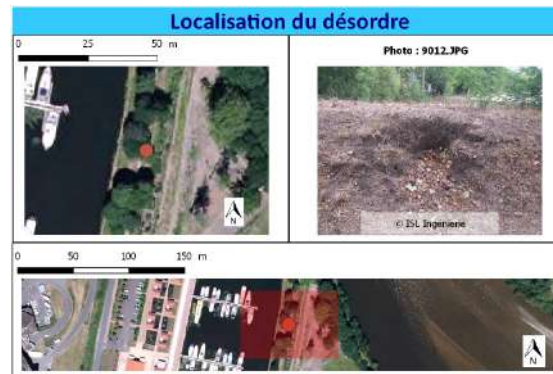
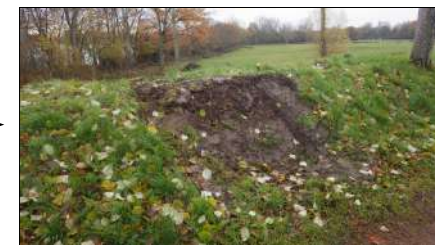
## Traitement des désordres en 2020 / 2021

**Aucun désordre de niveau 1**, 12 de niveau 2 (maçonneries, tassements, trous, érosion...)

- ✓ 8 désordres traités
- ✓ 2 désordres maçonneries sur ouvrage traversant
- ✓ 1 désordre qui nécessite un suivi (pose fissuromètre)
- ✓ 1 désordre (érosion) qui nécessite l'abattage d'un arbre d'alignement en crête (2<sup>ème</sup> section)

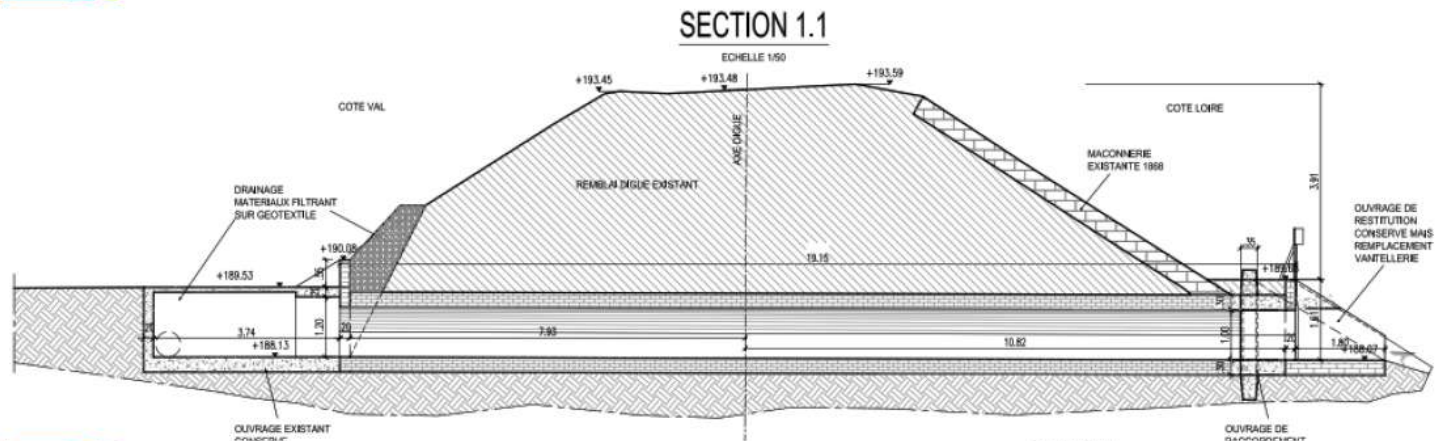
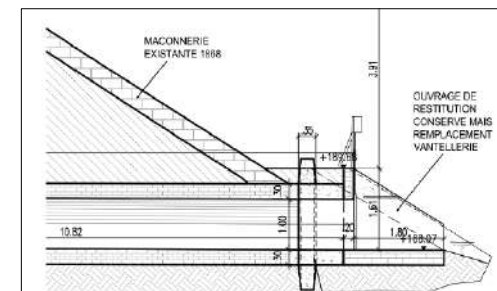
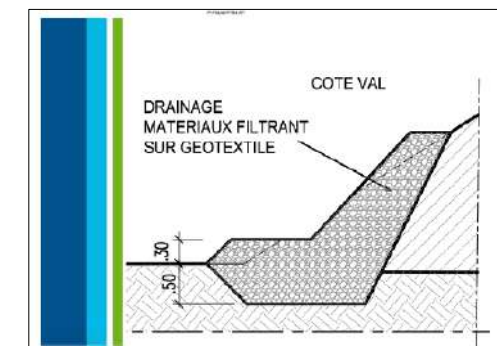
**PT5 :** D'un point de vue technique, la solution PT5 d'épaulement filtrant :

- nécessitent de faibles déblais ;
- assure une filtration et un rabattement de nappe en pied de l'ouvrage ce qui réduit un peu son efficacité par rapport au massif horizontal ;
- améliore la stabilité du talus côté zone protégée par la butée de pied qu'il apporte.

- VTA programmée (fin 2021 / début 2022)
- Traitement ouvrage traversant
  - ✓ Mission de maîtrise d'œuvre confiée à Suez -Brii (47 000€)
  - ✓ Analyse multicritères simplifiée —————> Solution technique dite PT5 retenue « de remise en état et de sécurisation en augmentant l'emprise côté val » (50 400 €). Travaux attendus au second semestre 2022.
