# Compte rendu de l'activité exercée par l'État en 2022 sur les digues domaniales de protection contre les crues de la Loire

Communauté de Communes  
Sud Nivernais  
9 janvier 2023

## *Système d'endiguement de Decize*

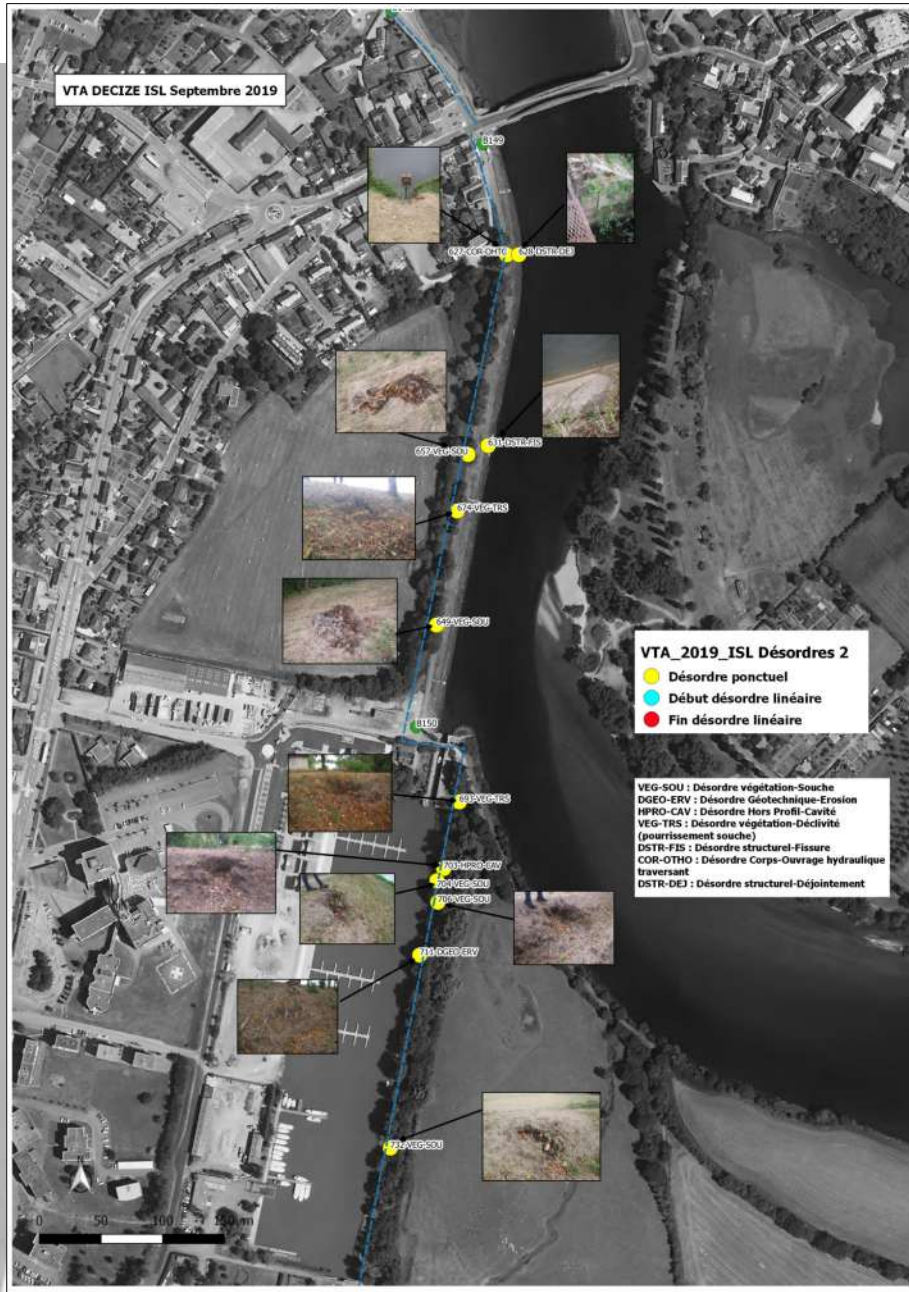
Traitement des désordres en 2020 / 2021

- ✓ 8 désordres traités
- ✓ 2 désordres maçonneries sur ouvrage traversant
- ✓ 1 désordre qui nécessite un suivi (fissure)
- ✓ 1 désordre (érosion) qui nécessite l'abattage d'un arbre d'alignement en crête (2<sup>ème</sup> section)

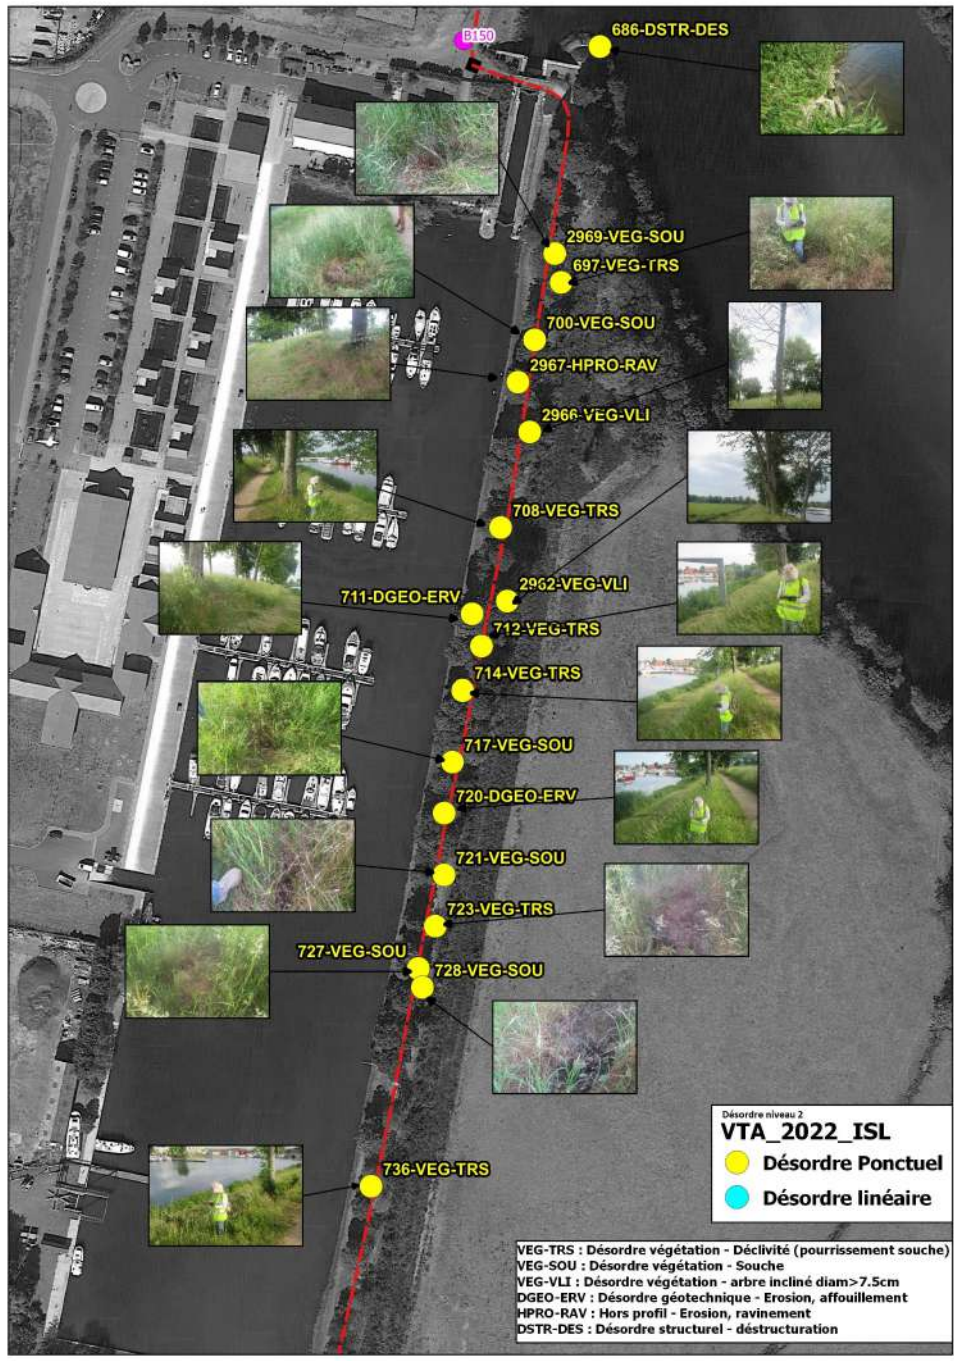
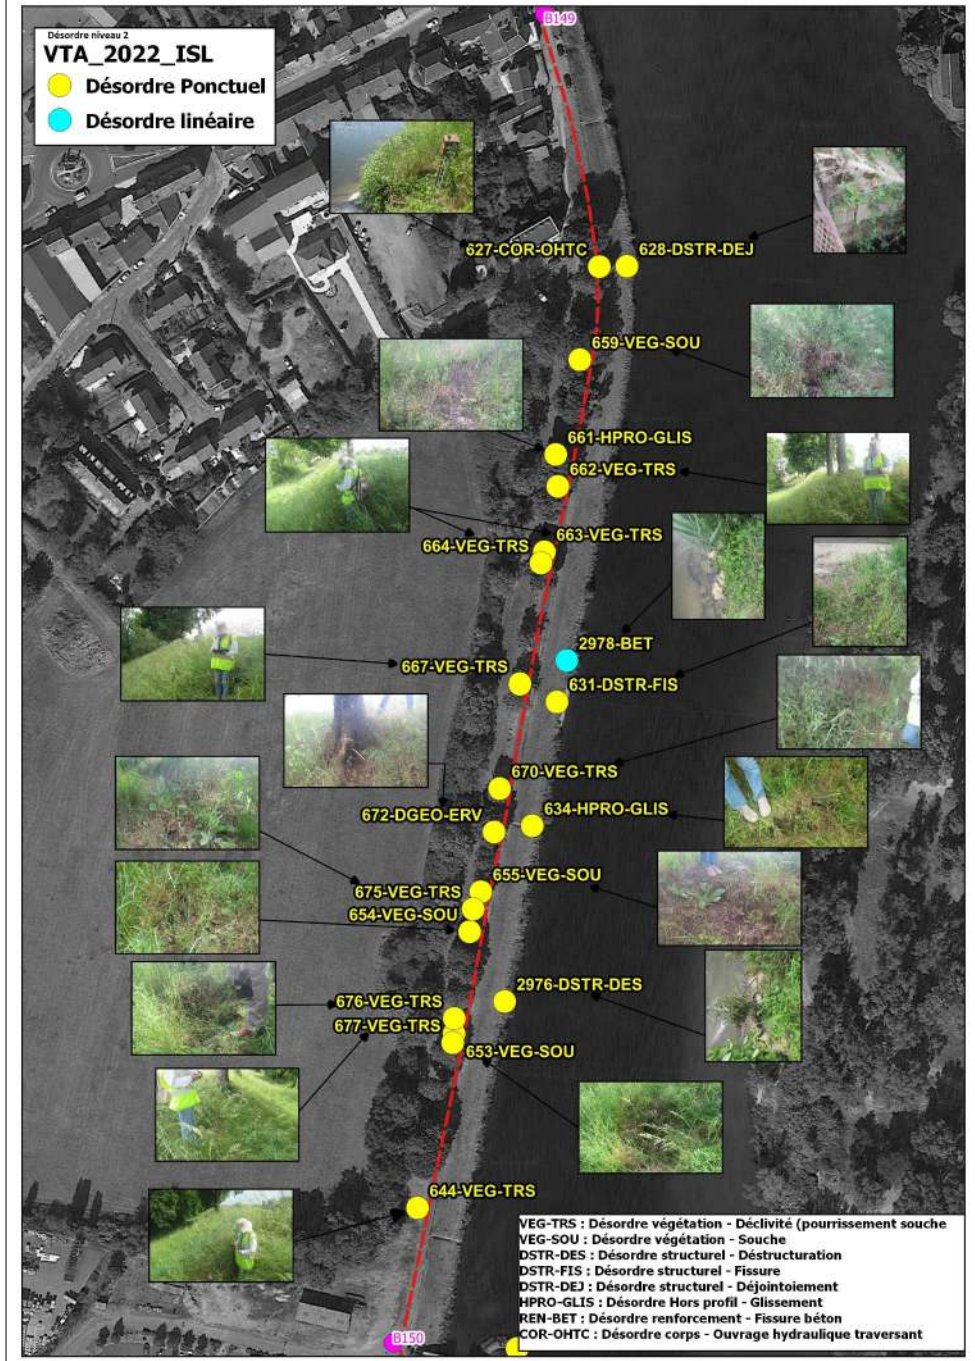
**Aucun désordre de niveau 1, 39 désordres de niveau 2**

31 désordres sont liés à la végétation

2 désordres renvoient à l'ouvrage traversant

2 désordres renvoient à des phénomènes de glissement

4 désordres renvoient à des phénomènes de fissure, de déstructuration  
(nécessitent un suivi renforcé)

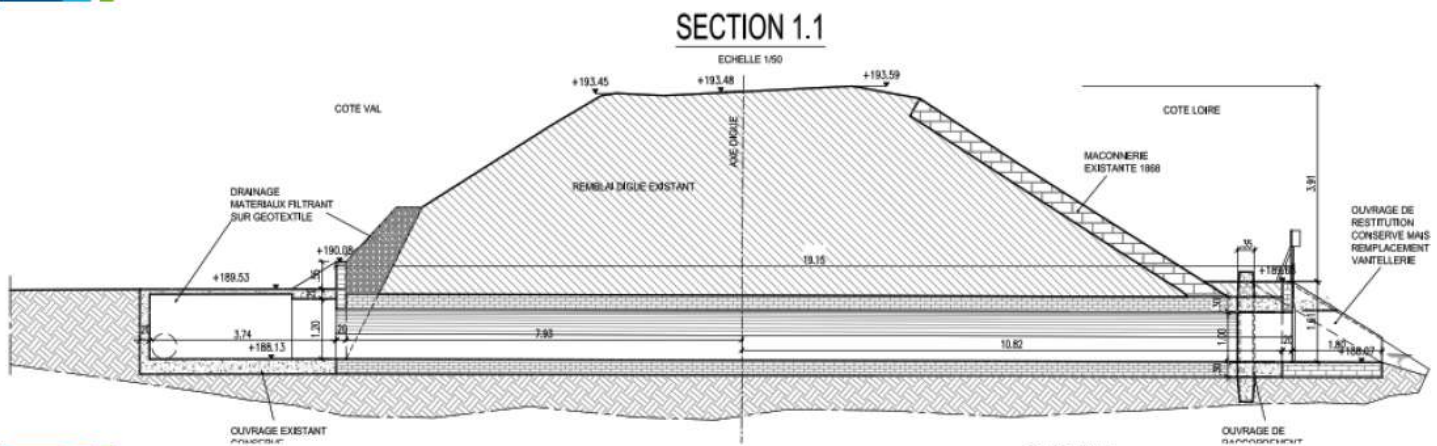
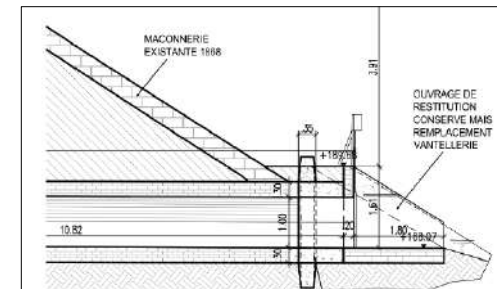
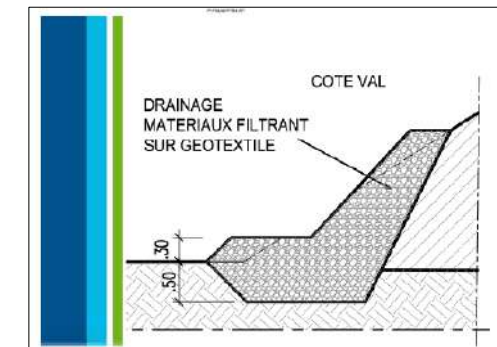
**PT5** : D'un point de vue technique, la solution PT5 d'épaulement filtrant :

- nécessitent de faibles déblais ;
- assure une filtration et un rabattement de nappe en pied de l'ouvrage ce qui réduit un peu son efficacité par rapport au massif horizontal ;
- améliore la stabilité du talus côté zone protégée par la butée de pied qu'il apporte.

- Traitement ouvrage traversant
  - ✓ Mission de maîtrise d'œuvre confiée à Suez -Brli (47 000€)
  - ✓ Solution technique dite PT5 retenue « de remise en état et de sécurisation en augmentant l'emprise côté val » (estimation 50 400€). Travaux attendus au 2ème semestre 2023 (entreprise AXAN TP 55 000€).
