SYSTEME D'ENDIGUEMENT DU VAL DE DECIZE FRD0580009

Communauté de Communes Sud-Nivernais – Direction départementale des territoires de la Nièvre

Inspection du 12 décembre 2022

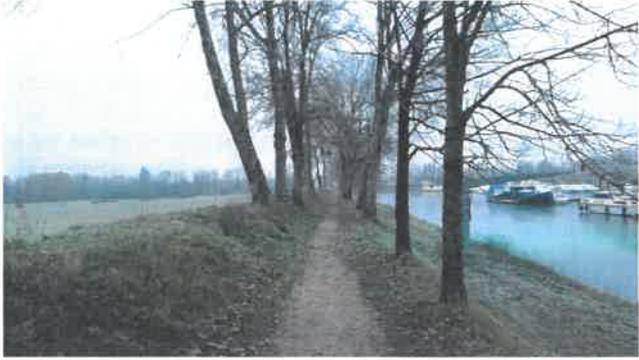
Ouvrage	Constatations 2017	Observations lors de l'inspection
Jonction 2^e section	<p>Cette levée est gérée par la DDT58 depuis 2016 (VNF précédemment). Les arbres ont été abattus en février 2017. De nombreuses souches de tailles diverses sont observées sur le talus coté Loire, parfois accompagnées de rejets. Le maintien en vie de ces souches est préférable afin d'éviter le pourrissement des racines dans le corps de digue.</p> <p>En crête certains arbres ont été abattus suite à un diagnostic phytosanitaire. Il en subsiste cependant beaucoup, dont de très jeunes arbres. Le service de contrôle rappelle qu'il est fortement déconseillé d'implanter de nouveaux arbres sur les digues et préconise l'enlèvement des plus</p>	<p>Les parements amont et aval sont enherbés et fauchés régulièrement.</p> <p>De nombreuses souches sont présentes sur l'ouvrage suite à des abattages plus ou moins récents. Deux alignements d'arbres en crête sont observés (<i>cf. photo 1 en annexe 1</i>).</p> <p>D'après le gestionnaire, l'abattage de ces arbres est prévu début 2023 et les souches qui posent problème seront traitées par la même occasion.</p>

Photo 1 : alignements d'arbres en crête

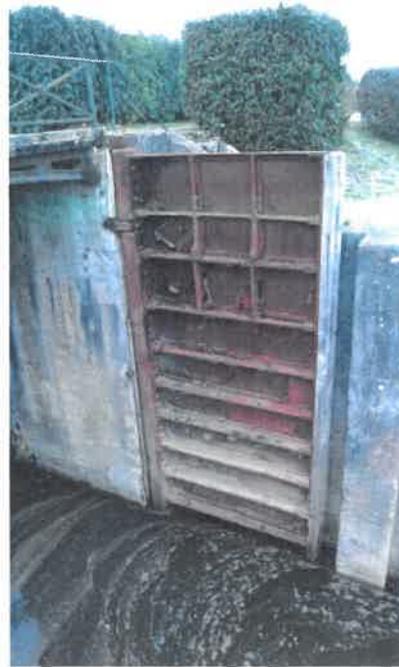
<p>petits arbres, avant que leurs systèmes racinaires ne se développent de façon trop importante.</p> <p>D'anciennes souches, décomposées ou en décomposition, sont également observées. Elles constituent de potentiels points de faiblesses de l'ouvrage qui doivent faire l'objet d'une surveillance en crue. Le comblement des trous formés par ces souches doit également être envisagé.</p>	
Porte de garde	<p>L'écluse de Decize permet la communication entre le port de Decize et la Loire. Elle est située entre les levées de la Jonction 2^e et 3 section et est gérée par VNF. La porte de garde de cette écluse est fermée en cas de crue afin d'assurer la continuité de la protection du faubourg d'Allier. La porte est apparue dans un état vieillissant. La structure des vantaux et les charnières semblent dans un état satisfaisant mais la peinture et les bois en contact avec l'eau sont dégradés.</p> <p>Les consignes de gestion de cet ouvrage par VNF ont été transmises au service de contrôle. Elles prévoient notamment un essai annuel.</p>	<p>Les observations sont les mêmes que précédemment. Pas d'évolution constatée (<i>cf. photo 2 en annexe 1</i>).</p> <p>L'écluse est cependant jugée en bon état général dans le rapport de VTA.</p>

Photo 2 : porte de garde

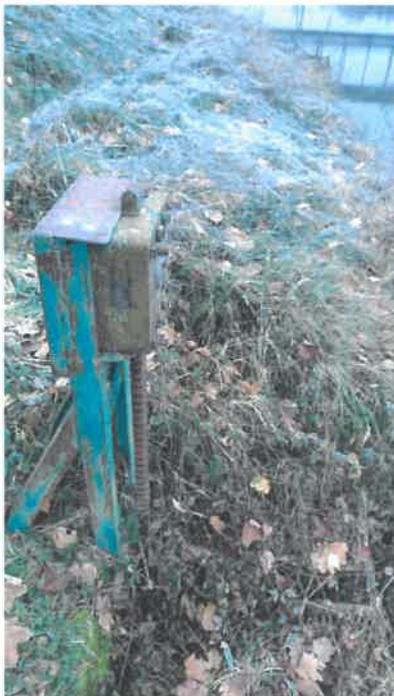
Jonction 3^e section	<p>Une végétation herbacée importante est présente sur les talus, rendant l'inspection visuelle difficile.</p> <p>L'EDD, ainsi que des études précédentes, identifient le pied de digue coté Loire comme un point de faiblesse du système d'endiguement en raison de la présence d'un affouillement. Ce pied de digue est en effet en contact direct avec le lit vif de la Loire et à l'extrados d'une courbe de la Loire. La présente visite a permis d'avoir un aperçu ponctuel de ces désordres, difficilement observables depuis la digue.</p> <p>À l'aval de cette levée, le remblai est traversé par une ancienne canalisation vannée. Cet ouvrage est identifié par l'EDD comme un facteur de risque important, augmentant considérablement la probabilité de rupture de la digue en cas de crue. Le gestionnaire prévoit la réalisation d'une étude visant à supprimer cette canalisation.</p>	<p>Comme sur la 2^e section, l'ouvrage est enherbé et présente un alignement d'arbres en crête qui sera supprimé prochainement.</p> <p>La hauteur de l'herbe a gêné l'inspection visuelle. Une fauche par robot était prévue l'après-midi même de l'inspection (l'engin a pu être observé lors du début de son intervention).</p> <p>Une voie interdite à la circulation motorisée emprunte le couronnement de l'ouvrage.</p> <p>L'ouvrage traversant, qui sera supprimé en 2023, a été observé sans évolution significative par rapport à l'inspection précédente (<i>cf. photo 3 en annexe 1</i>).</p>

Photo 3 : dispositif de manœuvre de la vanne de l'ouvrage traversant

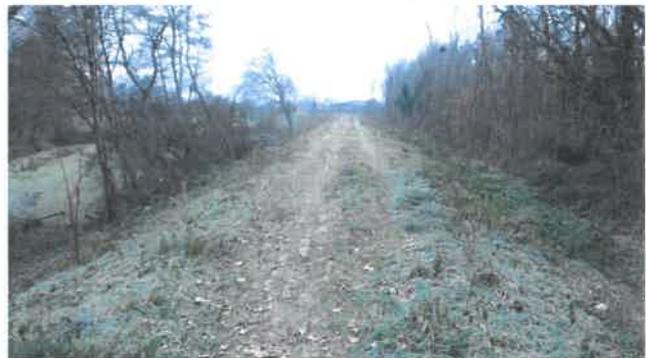
<p>digues, réduisant ainsi les risques présentés par l'ouvrage. En partie aval, la digue est entièrement perreyée et une végétation dense est présente sur la totalité des deux talus.</p> <p>L'EDD préconise la suppression de la totalité de la végétation présente sur la digue. Le gestionnaire devra se positionner à ce sujet suite à l'instruction de l'EDD par les services de l'État.</p>	<p>remous.</p> <p>Cet ouvrage était entièrement boisé lors de la précédente inspection mais tous les arbres ont été abattus (cf. photo 4 en annexe 1). L'évolution du pourrissement des souches est à surveiller (comme sur les autres ouvrages du système d'endiguement).</p>
--	--

Photo 4 : levée de Caqueray avec talus défrichés
