# Compte rendu de l'activité exercée par l'État en 2020 et 2021 sur les digues domaniales de protection contre les crues de la Loire

Communauté de Communes  
Sud Nivernais  
29 septembre 2021

# I – Le système d'endiguement de Decize

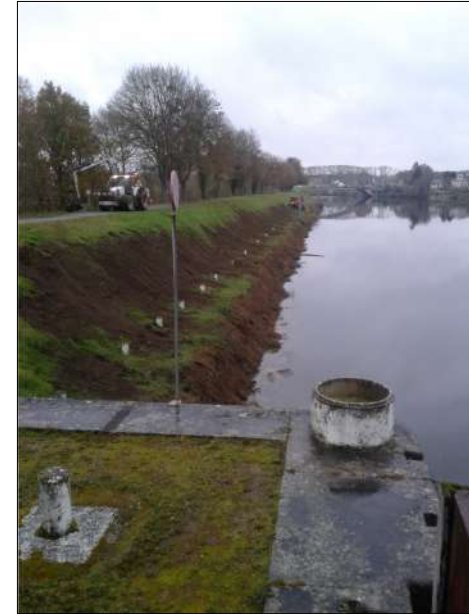
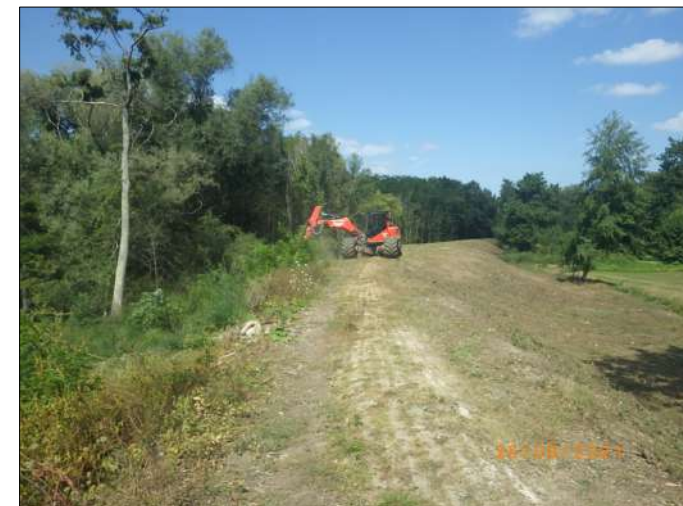
## **Entretien courant** – travaux de fauchage externalisés

- ensemble des levées y compris Caqueray

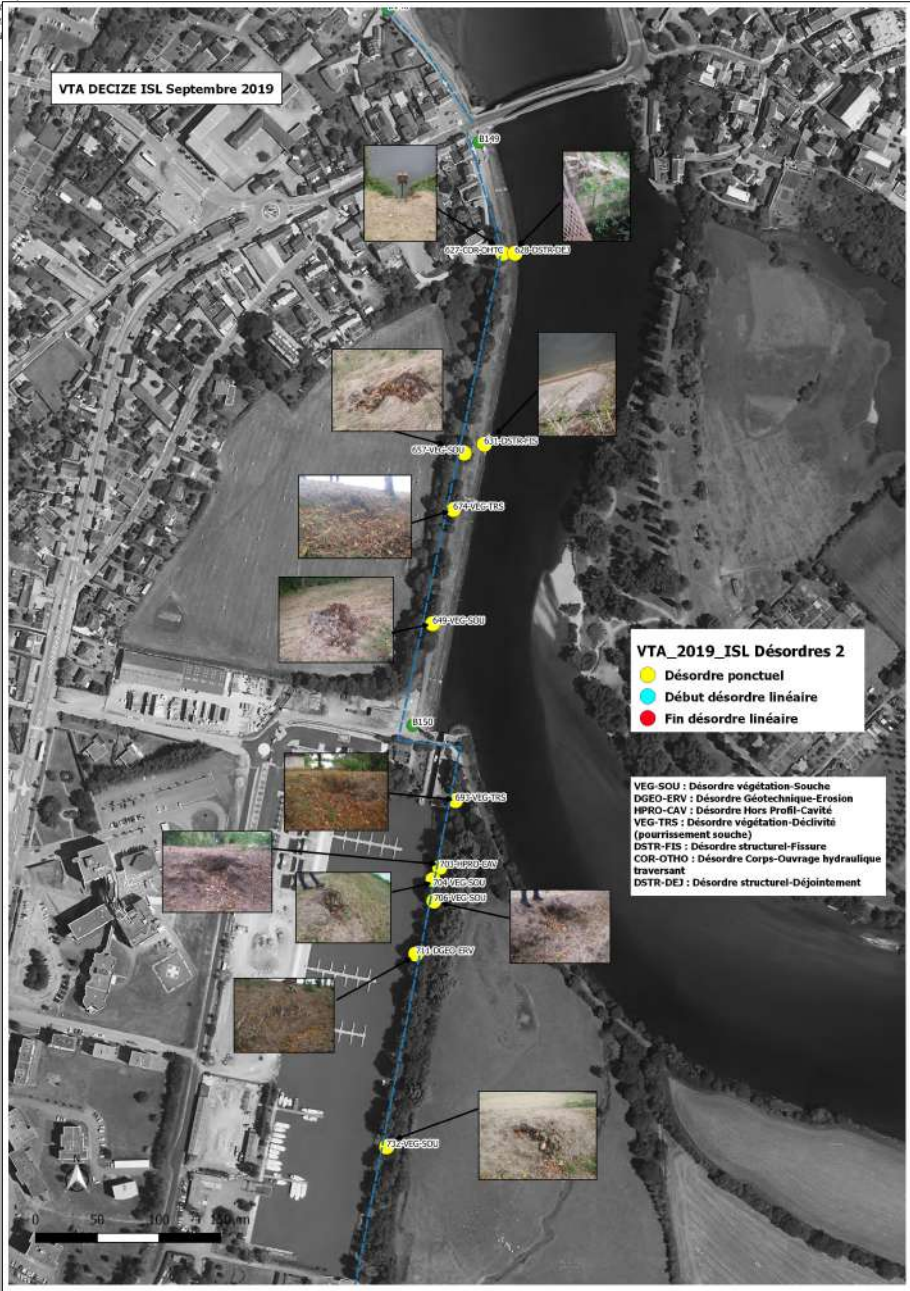
## Traitement des désordres en 2020 / 2021

- ✓ 8 désordres traités
- ✓ 2 désordres maçonneries sur ouvrage traversant
- ✓ 1 désordre qui nécessite un suivi (pose fissuromètre)
- ✓ 1 désordre (érosion) qui nécessite l'abattage d'un arbre d'alignement en crête (2<sup>ème</sup> section)
