# Compte rendu de l'activité exercée par l'État en 2022 sur les digues domaniales de protection contre les crues de la Loire

Communauté de Communes  
Sud Nivernais  
9 janvier 2023

## *Système d'endiguement de Decize*

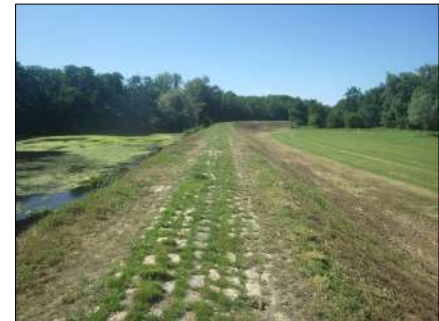
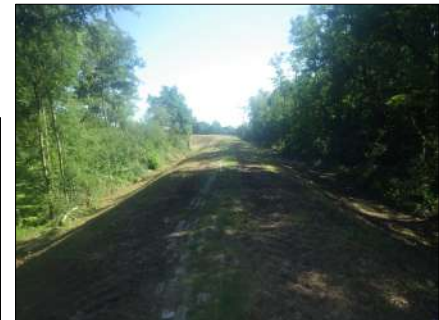
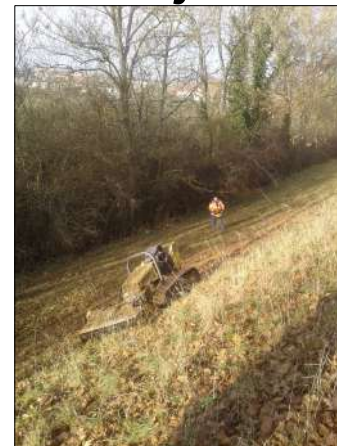
*Travaux de fauchage externalisés – Entreprise FREON  
(7 560€)*

*Fauchage Caqueray et jonction 2ème section en juillet*

*Fauchage Jonction 3ème section  
en décembre (à l'aide d'un robot)*
